Pilliroo ja teravilja puhastusjääkide põletuskatse Soomes, Halikko vallas, Hei Vahala Oy kasvumajade katlamajas

Sissejuhatus

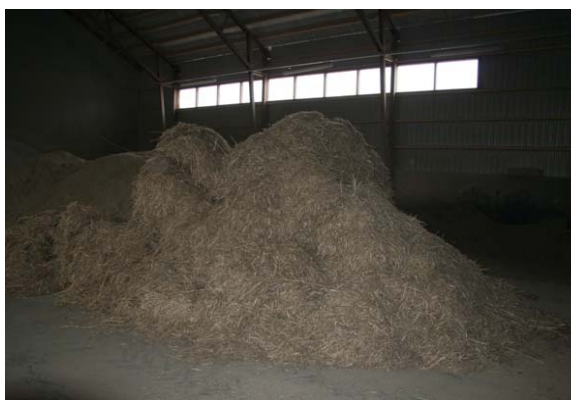
Foto 1. Pilliroog katlamaa laos

Põletuskatse algas 9.00 ja lõppes 13.00 ning see toimus 13.04.2004. aastal. Katsepäevale eelneval õhtul toodi kütuse lattu ligikaudu 10 m³ (500-600 kg) purustatud pilliroogu (foto 1), mis osaliselt oli laotatud viljapuhastusjääkide peale ja segatud nendega. Öö jooksul olid lao liikuva põhjaga osas purustatud pilliroog muust kütusest välja separeerunud ja kogunenud lao sellesse ossa, kuhu liikuva põhja (hüdraulilised rooplatid, *hydraulic pushers*) abil tõugatakse kütus kruvitransportöörile ehk kruvisöötjale (*screw conveyer*) (foto 2).

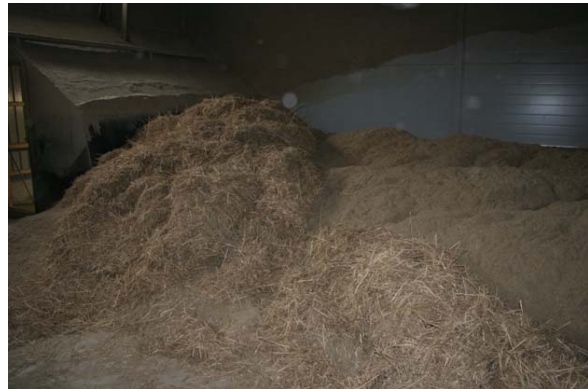
Foto 2. Muust kütusest separeerunud pilliroog

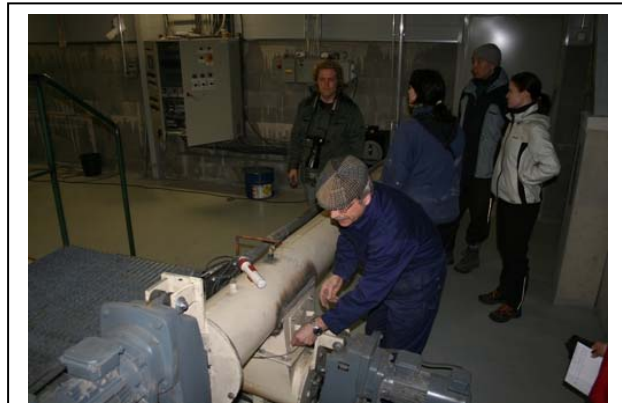
Foto 5. Kruvisöötjate üleminekusõlm

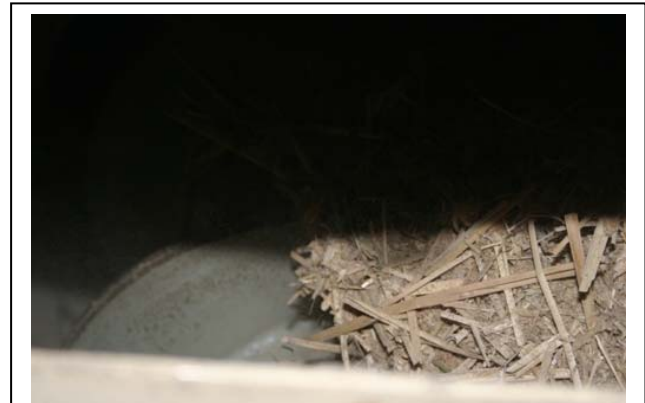
Foto 6. Segukütus üleminekusõlmes

Katse käigus võeti kahel korral segukütuse proove söötjate üleminekusõlmest ja koldetuha proove õues asuvast tuhakastist. Proovid võeti ka laos olevatest viljapuhastusjääkidest ja purustatud roost.

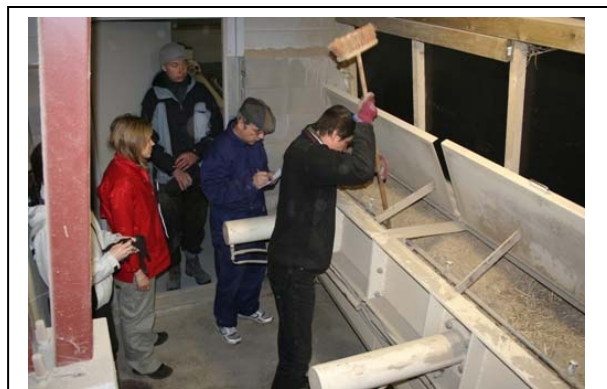
Foto 7. Kütusevõlvi lõhkumine kruvisöötjas

Kui kütuselaos rooplatid liiguvad, variseb tolmukujuline viljapuhastusjääkide mass (foto 3) läbi rookõrte ja need jäävadki lõpuks kütusekuhja peale. Osa rookõrtest jõudis koos viljapuhastusjääkidega ka kruvisöötjasse (foto 4) ja sealt edasi katla koldesse. Kruvisöötja edastas segukütust hästi ja probleeme ei tekkinud ka üleminekusõlmes (fotod 5 ja 6). Kui roogu sattus kruvisöötjale palju korraka, siis tekkis kohev võlv ja roog ei vajunud kruvile isegi siis, kui talle rohkelt viljapuhastusjääke peale varises. Võlvi tuli mehaaniliselt mõjutada, näiteks suruda puitlatiga kütusekihti, et kruvisöötja seda haaraks ja edastaks (foto 7).

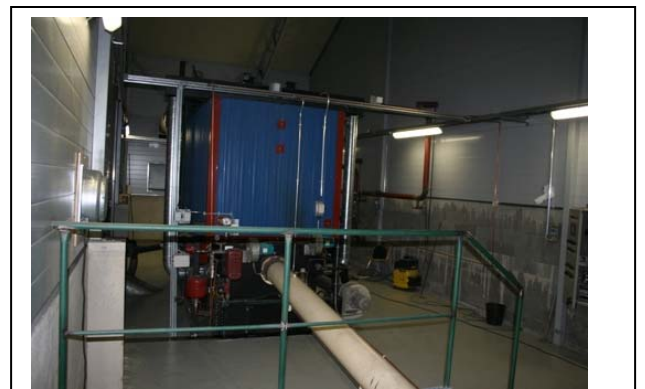
Foto 8. Kruvisöötja, kolle ja katel

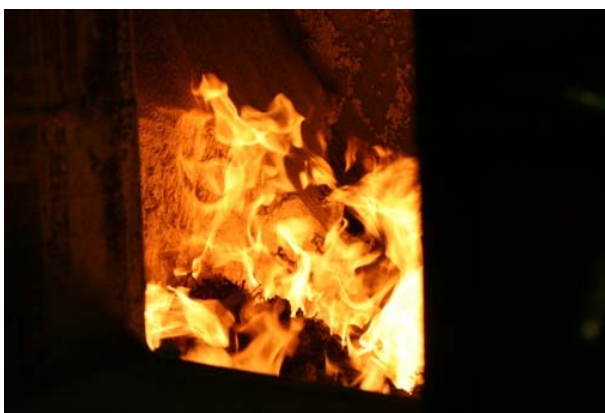
Foto 9. Segukütus põleb suure leegiga

Kolde restile jõudnud segukütus põles suure leegiga (foto 9). Koldest ja multitsükloni alt kruvitransportööriga eemaldatud tuhk oli halli värvi ja peenefraktsiooniline, siiski esines ka kergelt paakunud suuremaid tuhaosakesi (terakesi, foto 10). Katse käigus tekkinud tuha suutsid tuhatransportöörid koldest eemaldada (viljapuhastusjääkide ja pilliroo tuhasus on ligikaudu sarnane 3-4%). Tuhk sobib laotamiseks põldudele, heinamaadele või lisana orgaaniliste jäätmete komposteerimiseks.

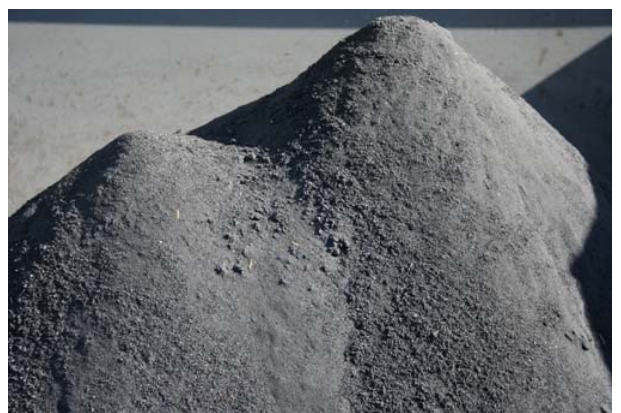
Foto 10. Tuhk

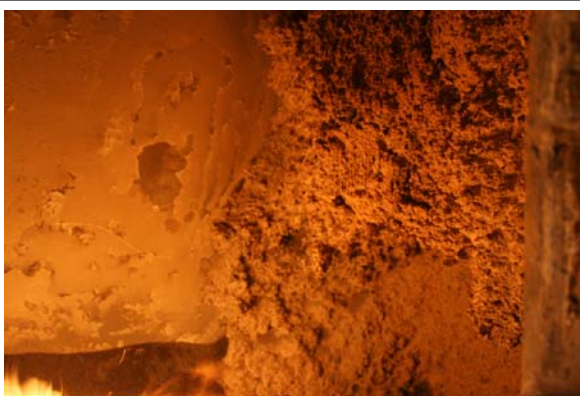
Foto 11. Tuhasadestised kolde müüritisel

Katse jooksul ei märgatud tuha sulamist koldes ega sulanud tuhka (šlakki) ei jõudnud ka tuhakasti. Üksikuid paakunud tuhaterakesi siiski täheldati. Esimesel ekspluatatsioon aastal tekitas tuhasulamine koldes tõsist muret, kuid nüüdseks on välja ehitatud suitsugaaside ringlussüsteem (katla tagant juhitaks osa suitsugaase koldesse resti alla). Nimetatud täiendus võimaldas alandada põlemistemperatuuri restil ja seega peaaegu vältida tuha sulamiseks sobivaid tingimusi. Katla kolde müüritisel on siiski näha kohati rohkeid sadestisi (foto 11), mis võisid tekkida perioodil, mil puudus veel suitsugaaside ringlus. Katlast väljuv suits oli kogu katse jooksul hele ja vähemärgatav. Multitsüklon jõuab tahked osakesed ligi 95% selt kinni püüda.

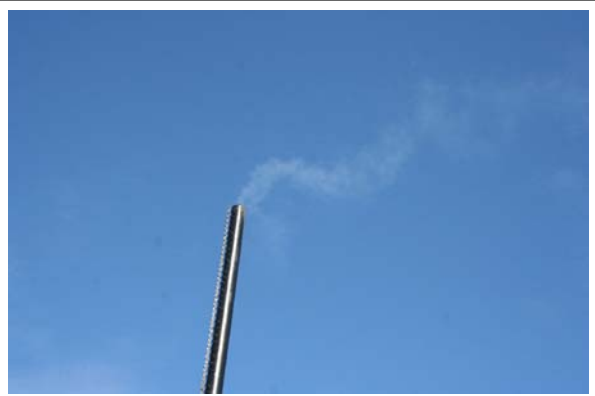
Foto 12. Hele suits korstnast väljudes
