Pilliroopäev Muhu Põhikoolis

# Pilliroo varumine .Tee algus

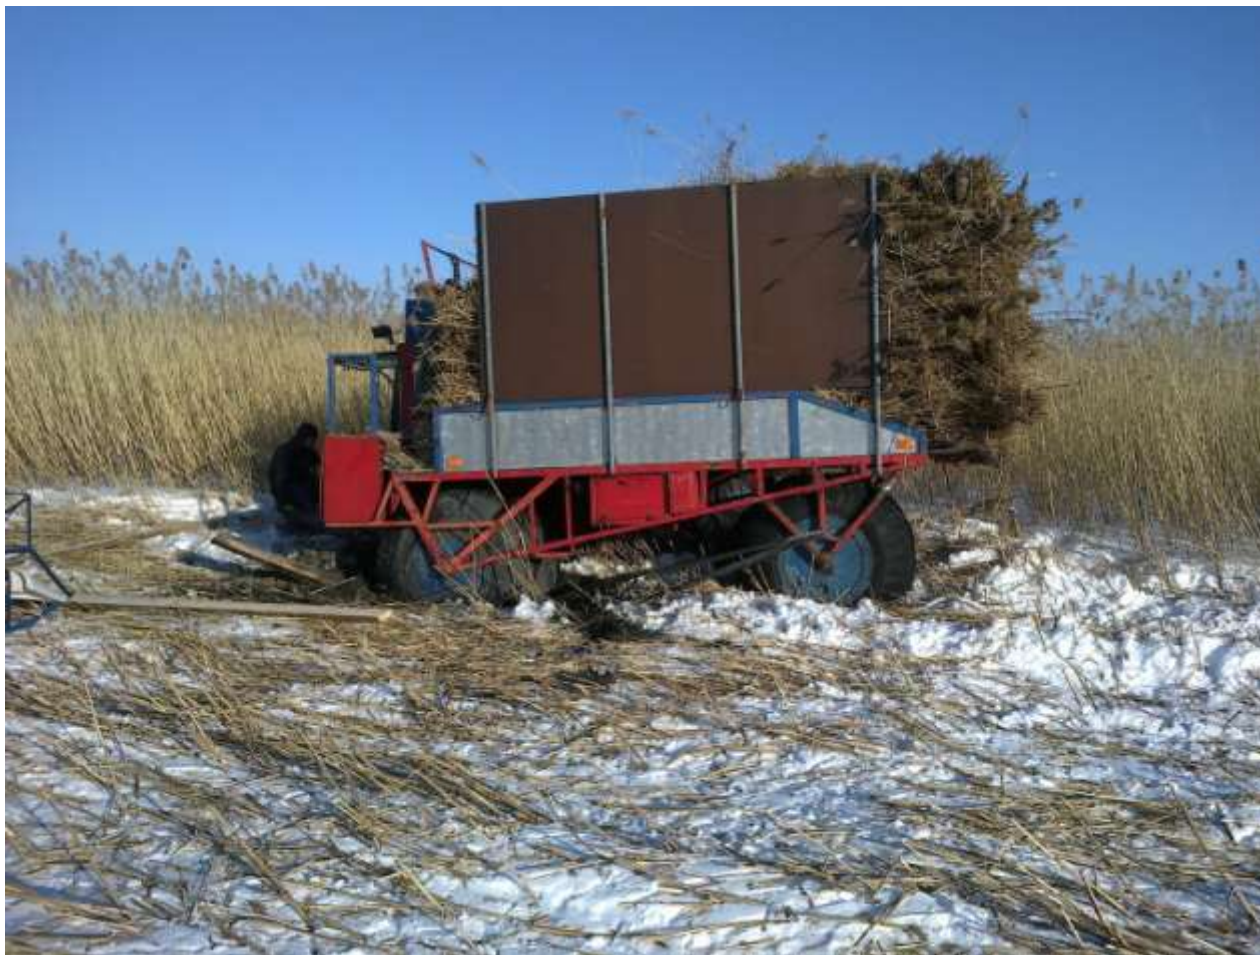
Kummide erisurve pinnasele on küll väike, aga ka pinnase kandevõime kõigub paiguti suurtes piirides

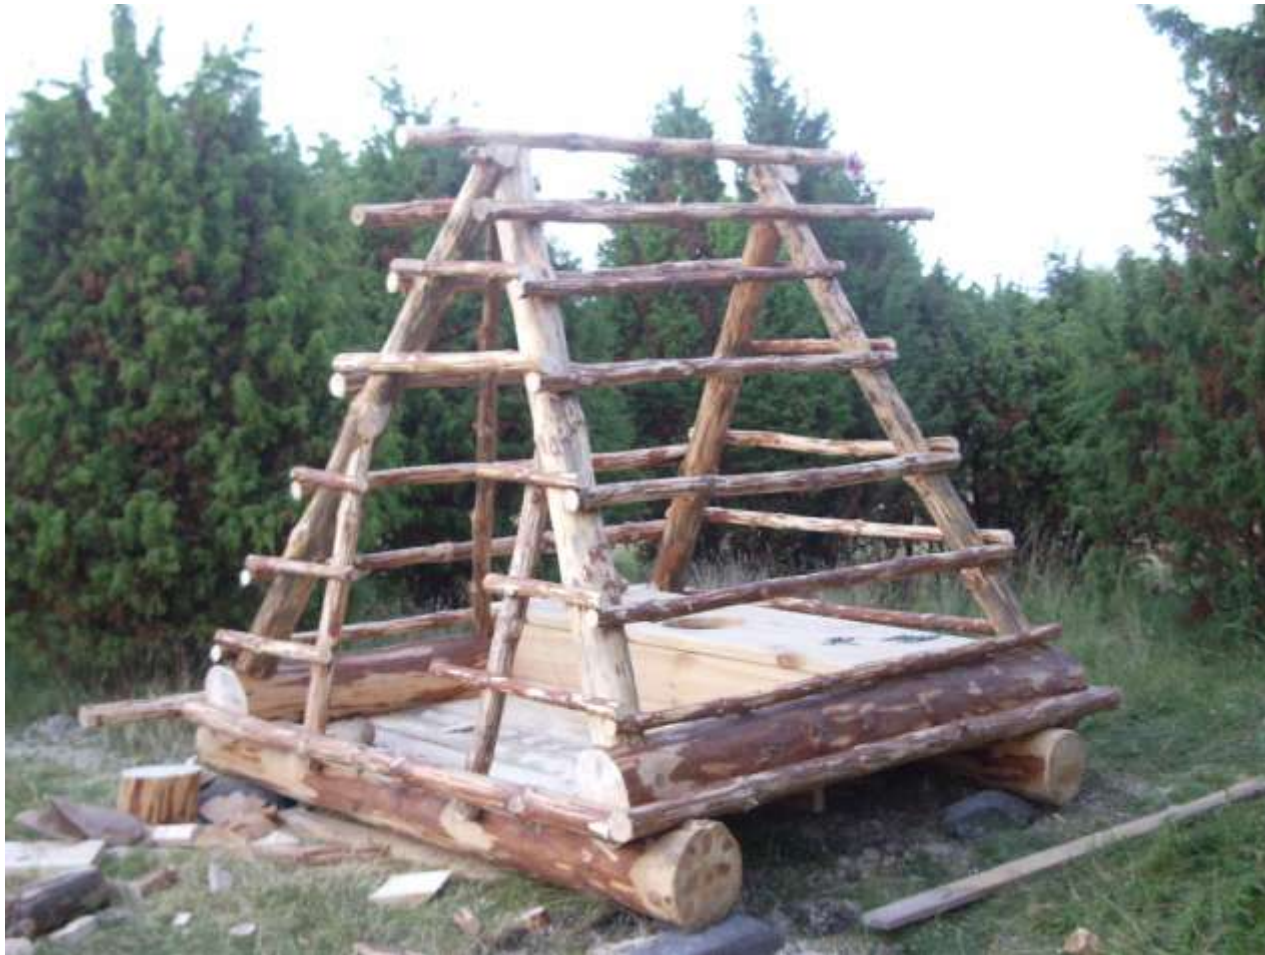
Roovitus-looduslik. Vundament –  
looduslik. Kasutusotstarve-looduslik.

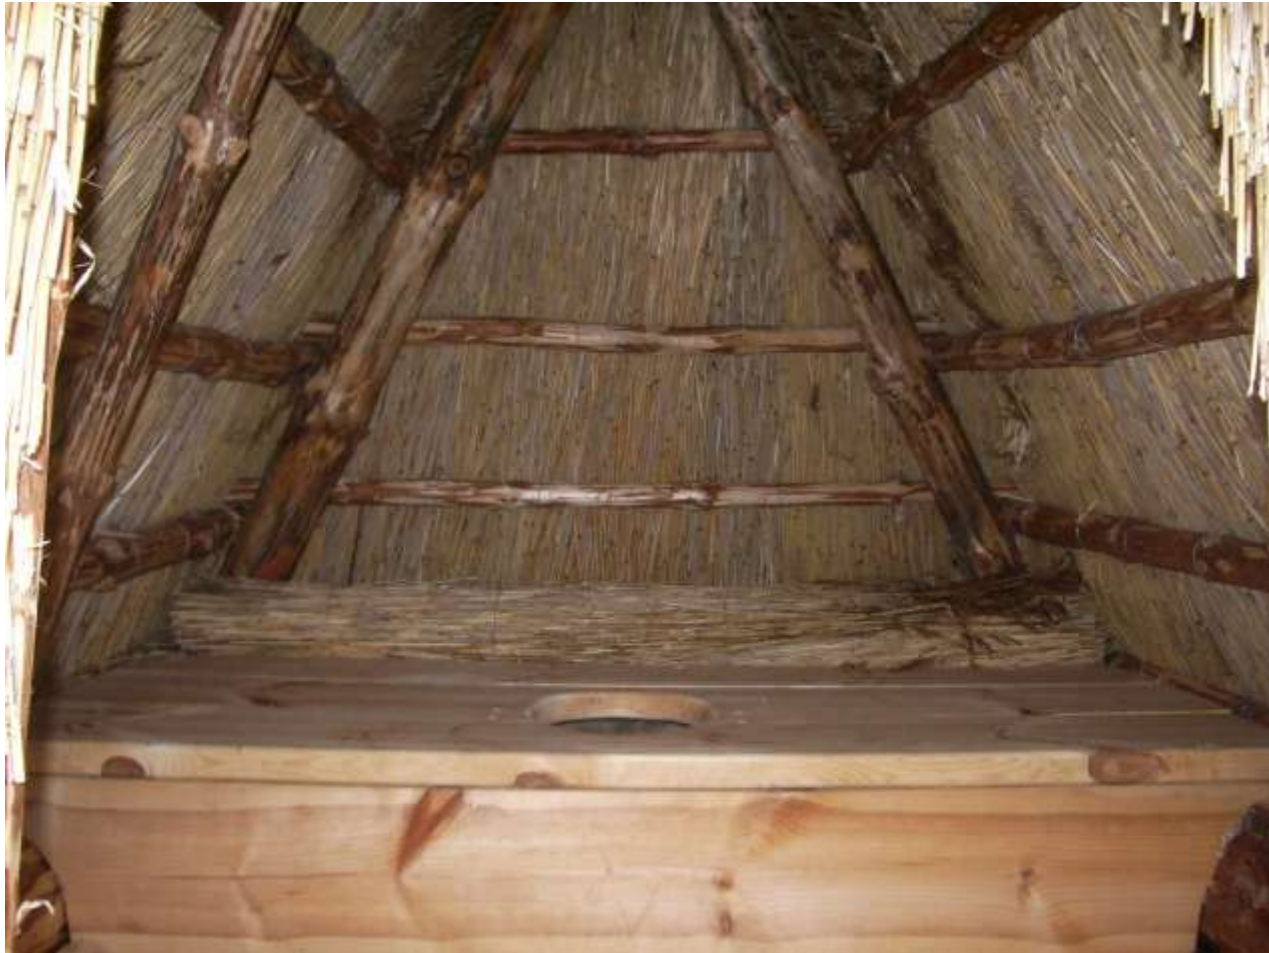
Algus pisut suurema maja näitel.  
Tuleohutusnõuetele vastavalt on  
roovide vahel kivivill.

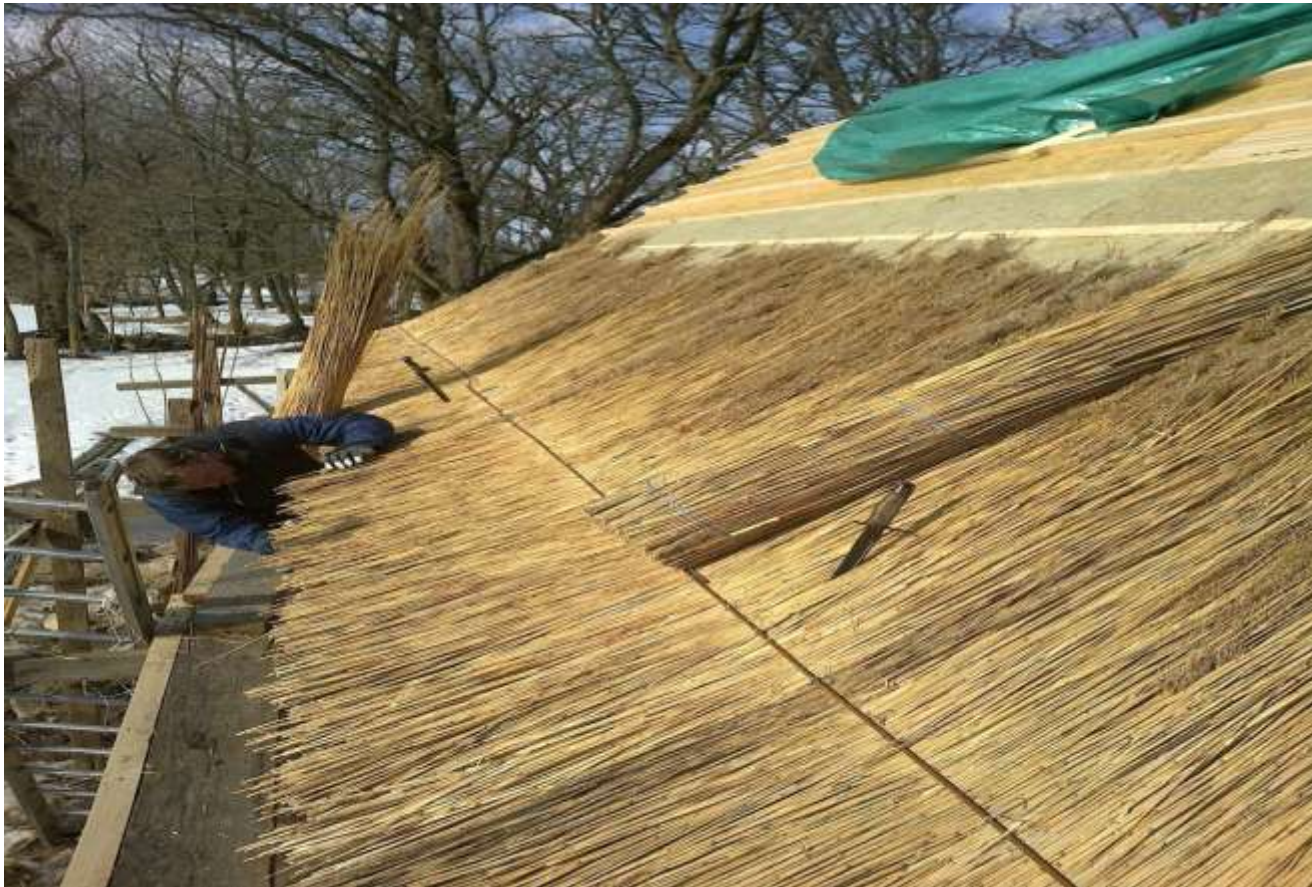
# Surema maja katuse katmine.

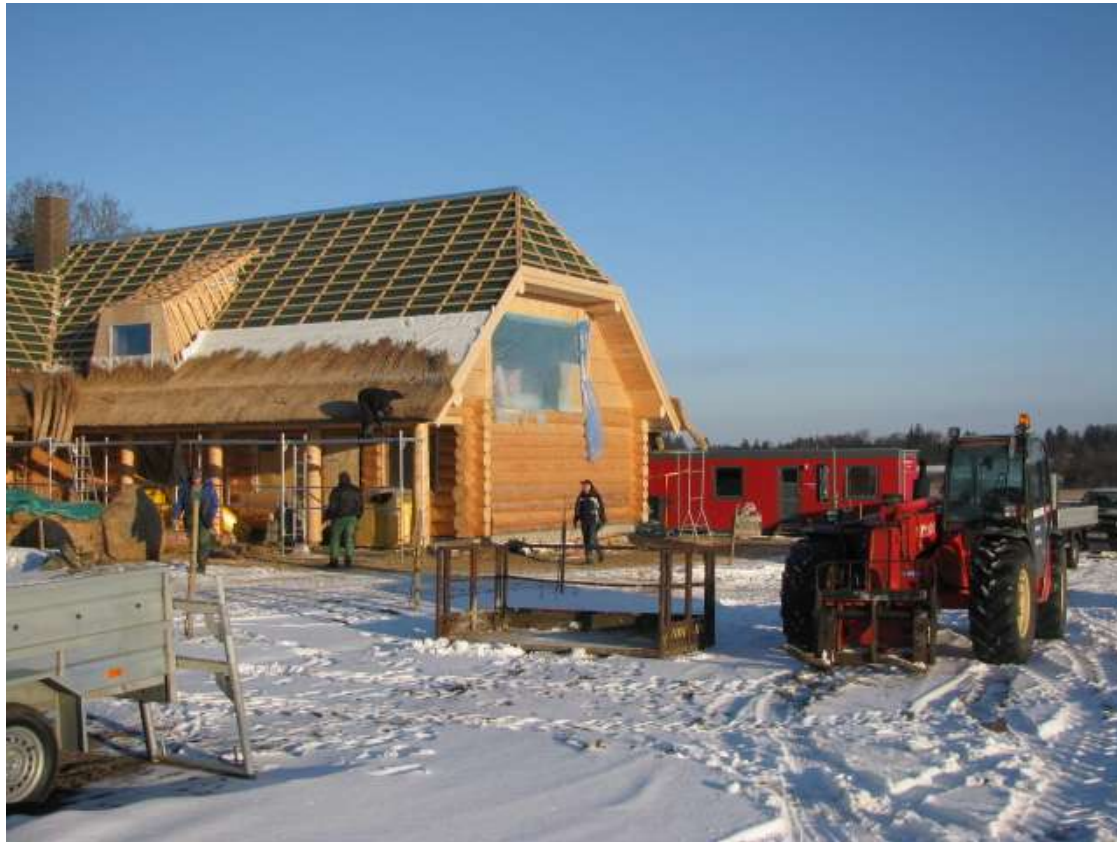
Tuleohutuseks kasutatud “Sepatec system”. Rooaluse pinna katmine klaaskiudkangaga

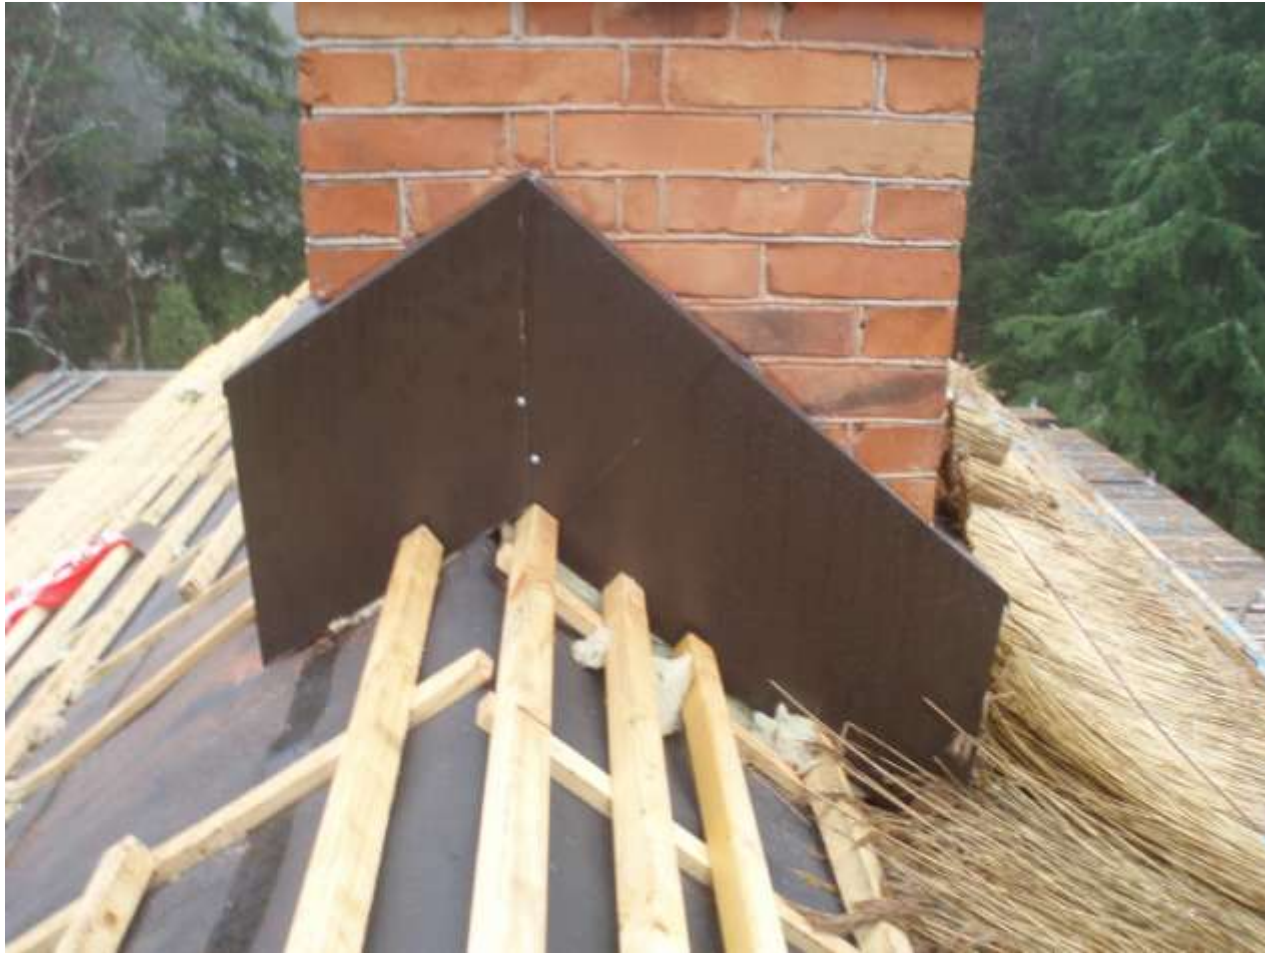
Veidi näha ka harja alust veetõket.

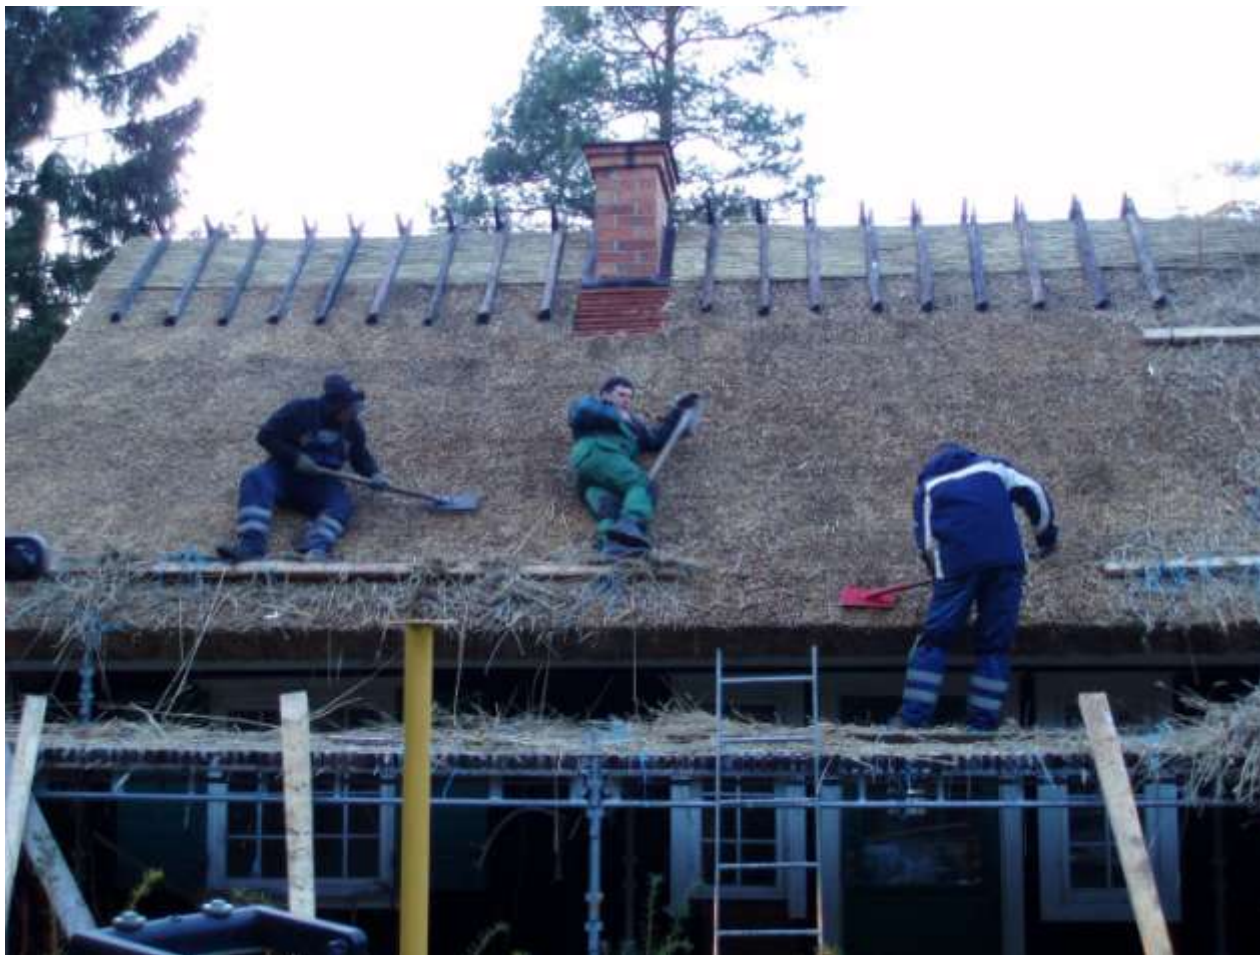
Harjamine immutatud malkadega.

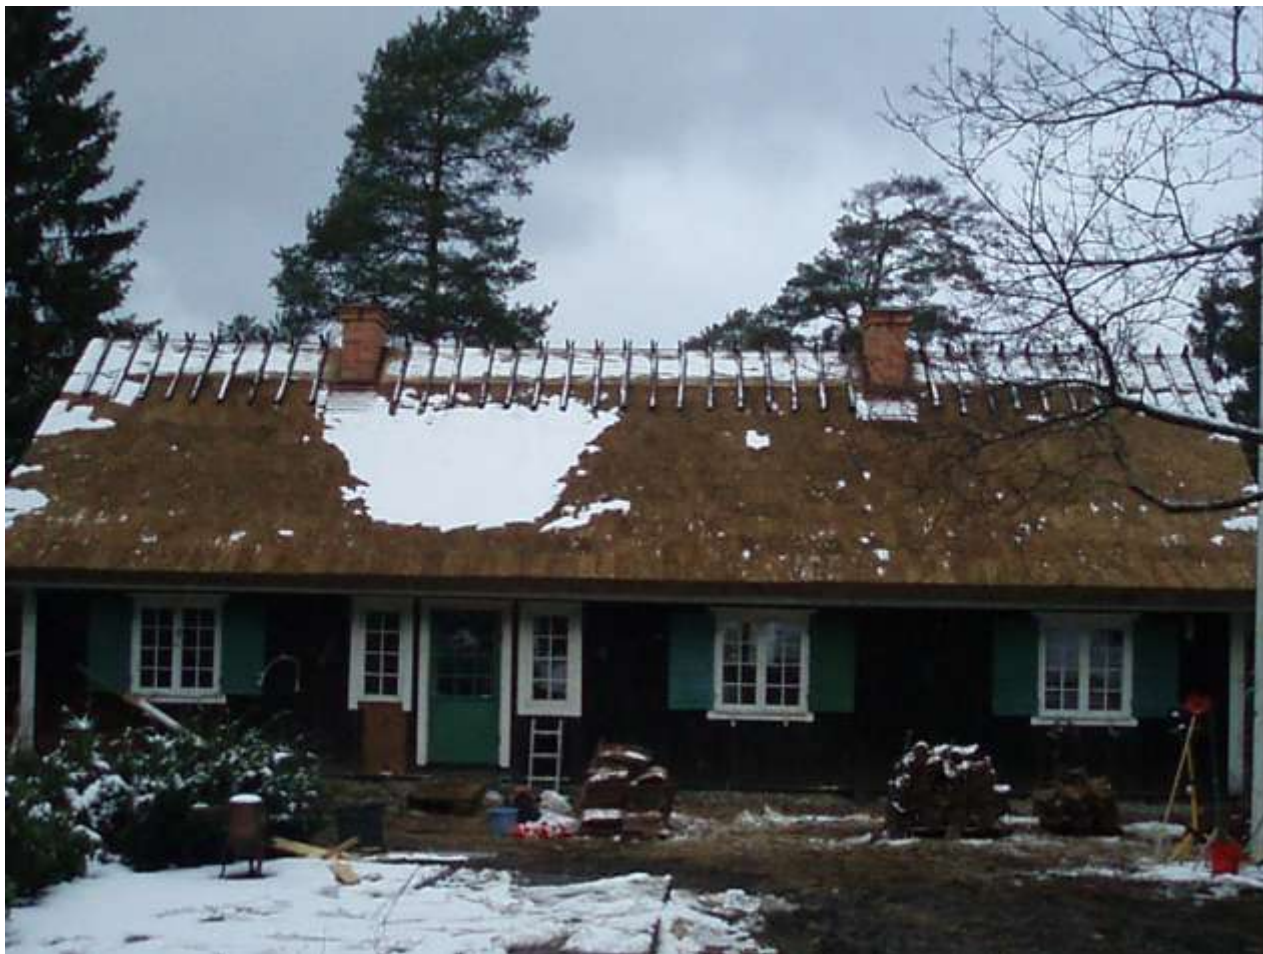
Harjamisel on kasutatud tammest  
malku ja kanarbikku.

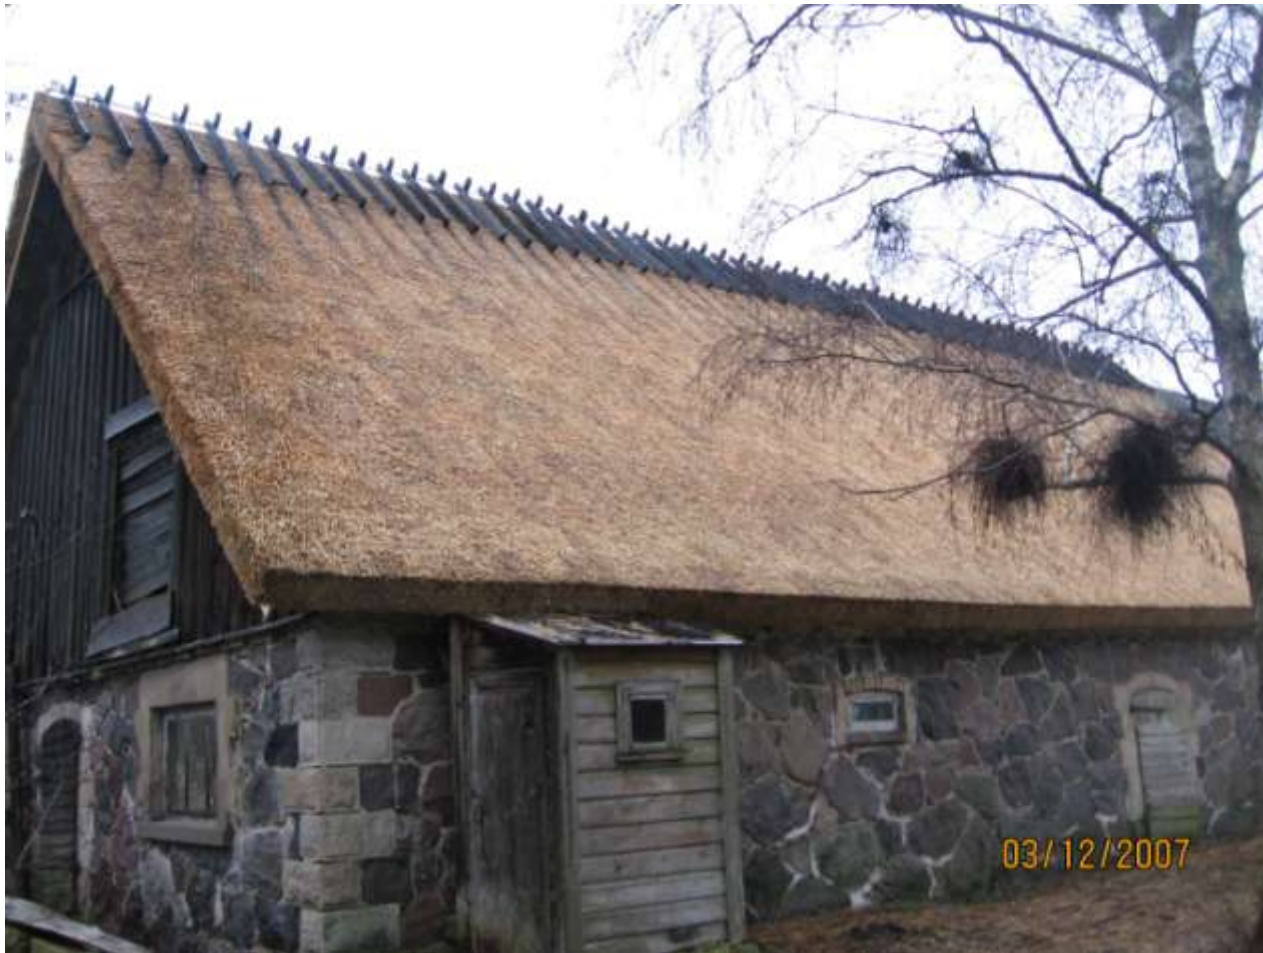
Harjaks tõrvatud kuuselauad.

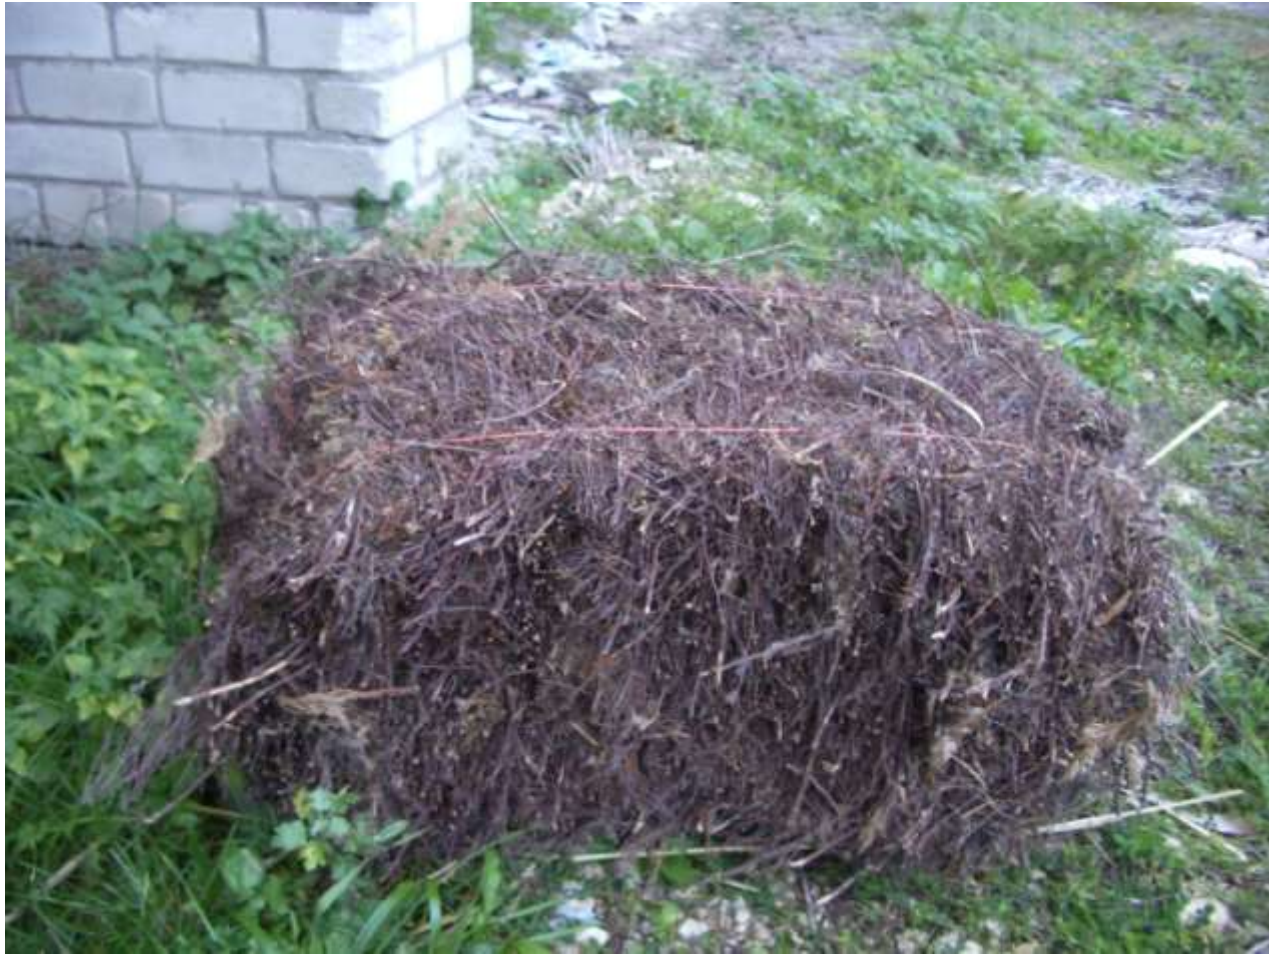
Harjaks kanarbik. Seekord malkadeta.

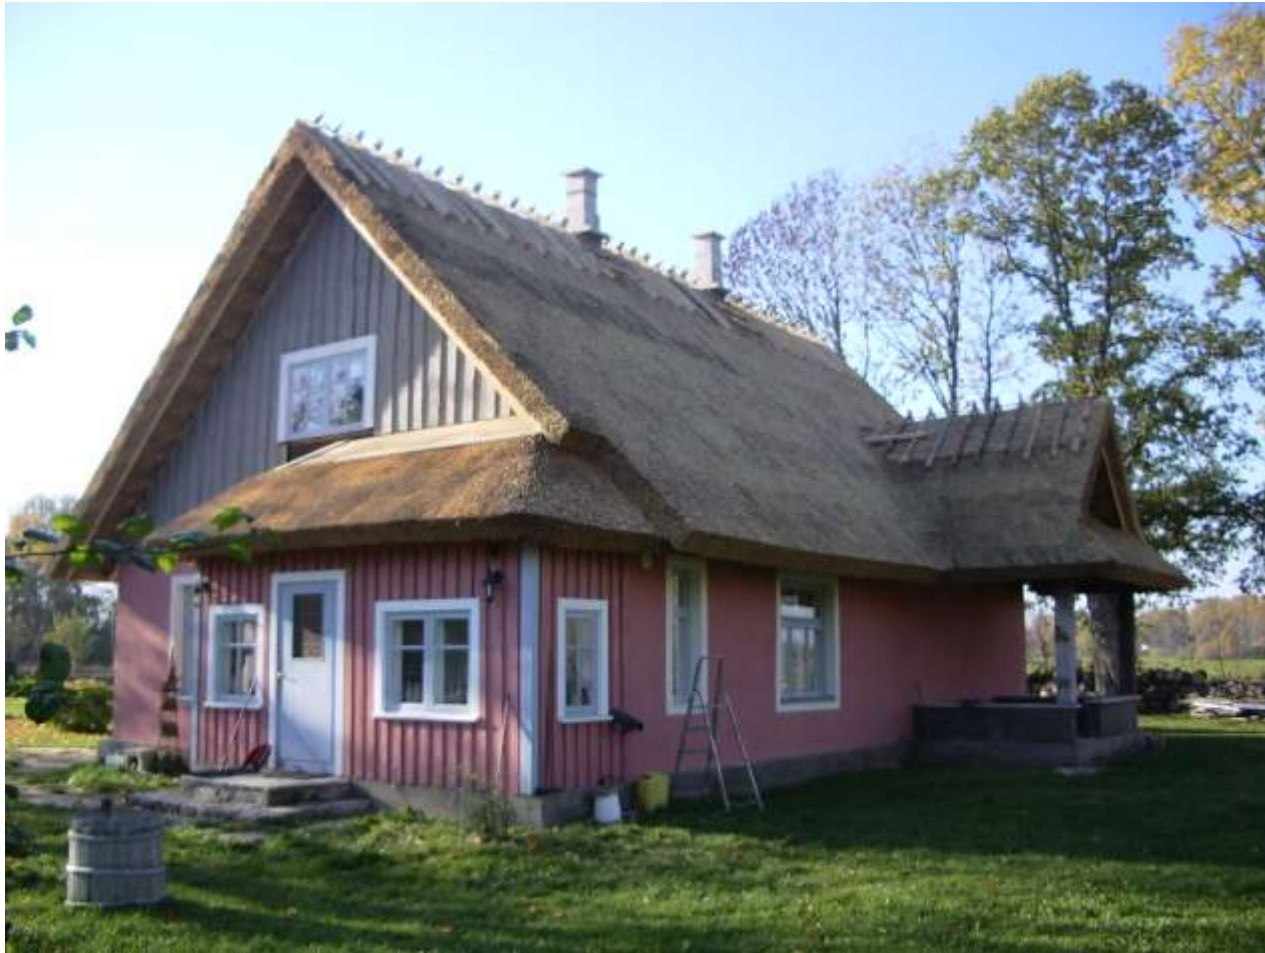
Mõned näited katustest. Laugemat katust ei tohiks enam teha.

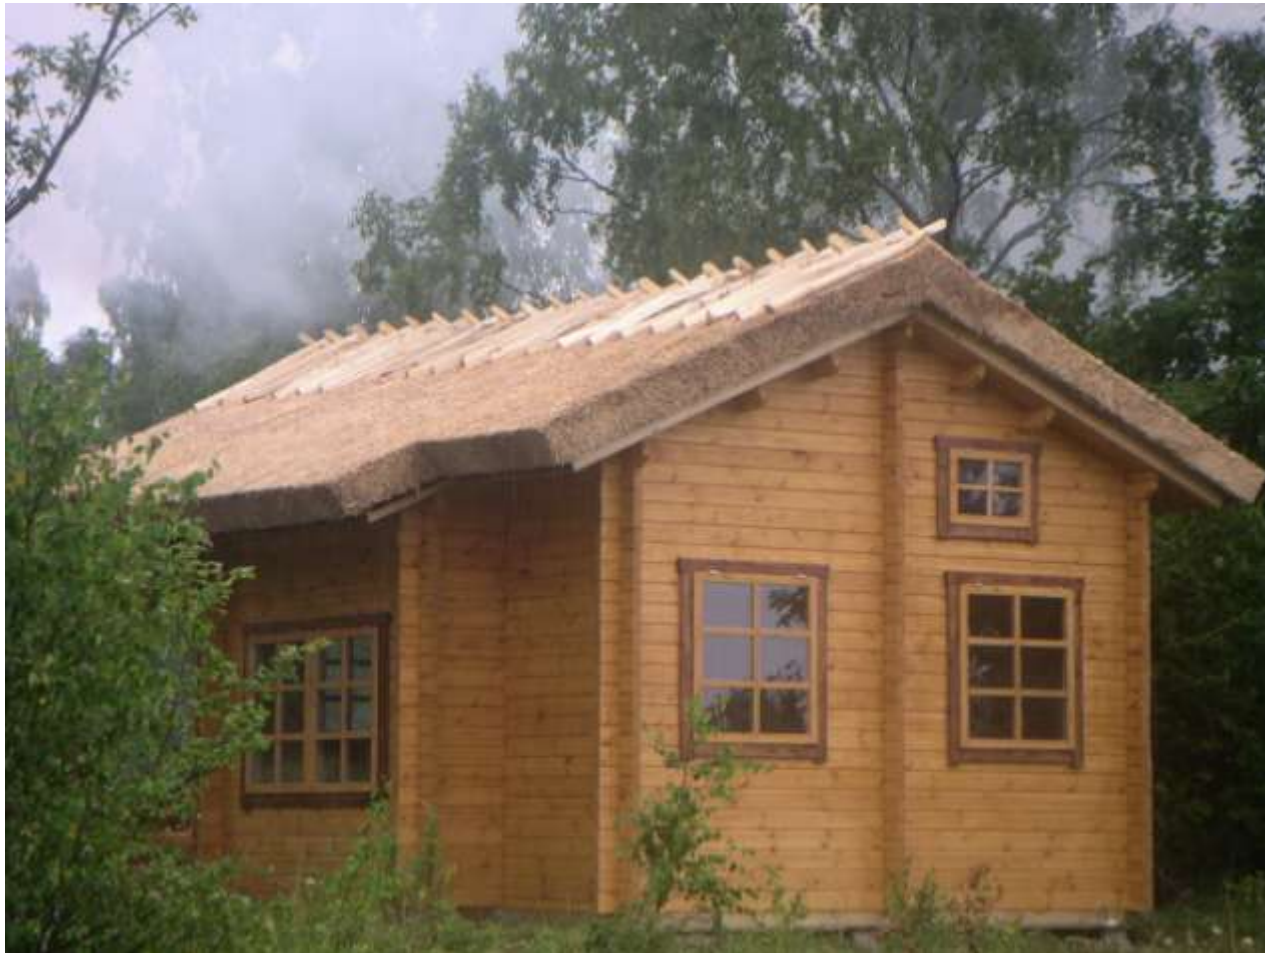
Siin katuse kaldega probleemi pole.
